6.7 Pleisterwerk

E.M. Moormann & L. Laken

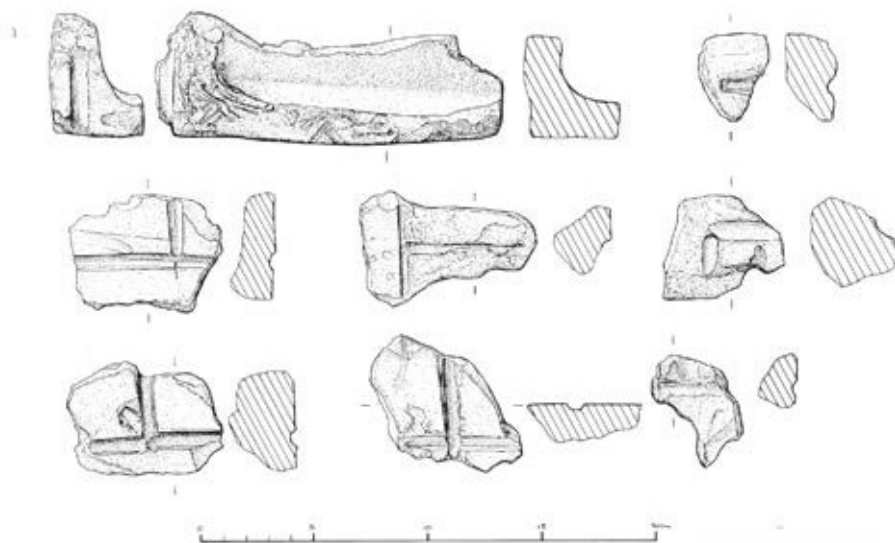
Afb. 6.41 Fragmenten van muurbekleding met inkepingen die muurwerk suggereren (tekening: R. Reijnen, Radboud Universiteit Nijmegen)

kanaaltjes zijn gedrukt (afb. 6.39 en 6.41). Op vier brokken is een T te zien, op één stuk resteert een rechte hoek en op twee fragmenten een rechte lijn. Eén stuk toont de afsmering in een hoek, mogelijk aan de onderzijde van de muur (afb. 6.40 en 6.41). Het kan echter

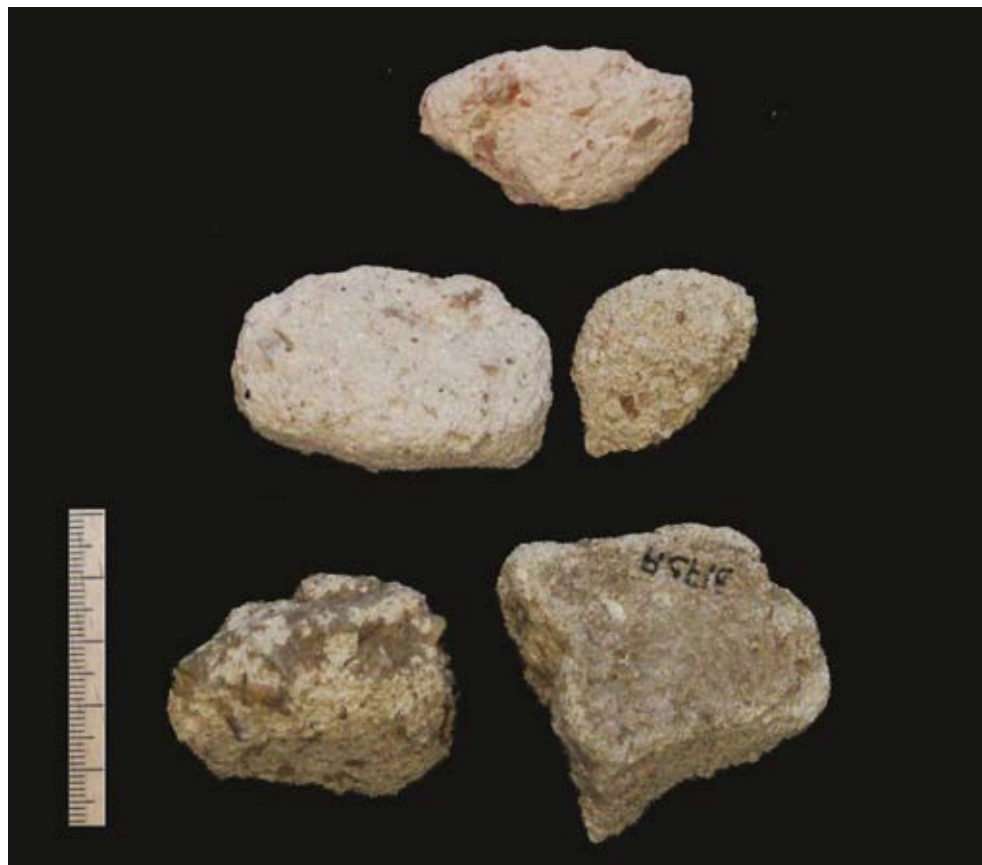
Afb. 6.42 Fragmenten zonder duidelijke resten van beschildering (foto: S. Mols, Radboud Universiteit Nijmegen)

Vijf fragmenten fijne wit tot roze mortel met minuscule stukjes gemalen terracotta zonder gedecoreerd oppervlak (afb. 6.42). Omdat de mortel fijner is dan die van de boven beschreven groepen, zouden de stukken tot een ander wandsysteem kunnen hebben behoord. Totaal oppervlak 8 x 7 cm.
