## 6.7 Pleisterwerk

*E.M. Moormann & L. Laken*

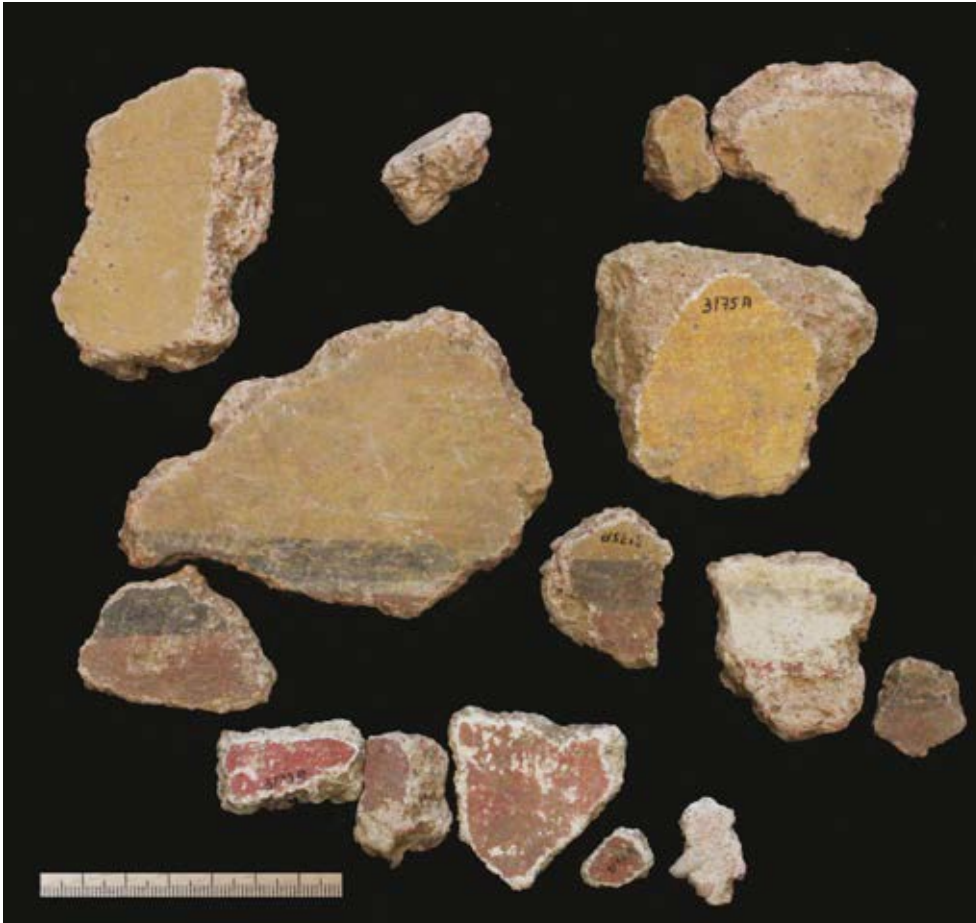
Afb. 6.38 Fragmenten met sporen van gele en rode banden of panelen en zwarte lijnen ertussen (foto: S. Mols, Radboud Universiteit Nijmegen)

kalkpitten en fijn zand. Geen onderlaag zichtbaar. De zwarte baan is over het gele vak geschilderd. Op twee gele vlakken zijn zeer dunne incisieën te zien, mogelijk lijntjes van de indeling van de muurvlakken. De verf lijkt al fresco te zijn aangebracht en het resultaat is een egaal glad oppervlak.

De fragmenten vormen de schamele resten van een paneeldecoratie, met gele en/of rode panelen en zwarte scheidslijnen of kaders. Omdat de stukjes zeer klein zijn, is niet uit te maken of sprake was van naast elkaar staande panelen die alternerend rood of geel waren of dat het gaat om panelen in een van beide kleuren waarbij de ene kleur een band tussen de panelen in de andere kleur vormde. Gezien de geringe afmetingen kan evenmin worden vastgesteld op welke plaats de stukken in de wand hebben gezeten. Genoemde panelen kunnen namelijk zowel in de sokkel, de midden- of hoofdzone als de bovenzone hebben gezeten, de drie horizontale registers waarin Romeinse wandschilderingen gewoonlijk werden ingedeeld. Omdat op één geel fragment de roze onderlaag zichtbaar is, zou het geel aan de rand van de muurdecoratie kunnen hebben gezeten.

Vijftien fragmenten tonen een geel en een rood vlak, van elkaar gescheiden door een zwarte baan van 11 mm, of delen daarvan (afb. 6.38):

Totaal oppervlak 16 x 20 cm. Mortelsamenstelling: roze compacte mortel met talrijke stukjes gemalen baksteen of rood aardewerk, witte

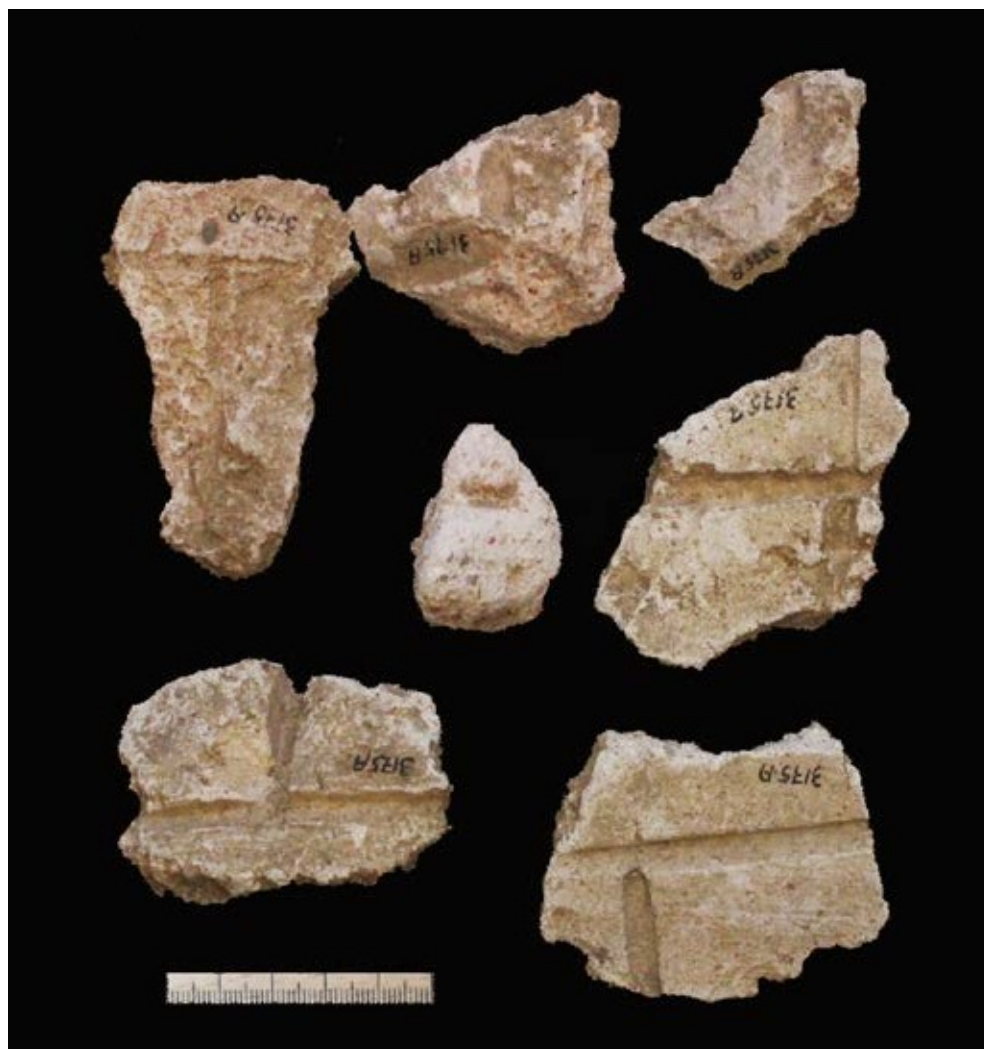
Afb. 6.39 Fragmenten van muurbekleding met inkepingen die muurwerk suggereren (foto: S. Mols, Radboud Universiteit Nijmegen)

kanaaltjes zijn gedrukt (afb. 6.39 en 6.41). Op vier brokken is een T te zien, op één stuk resteert een rechte hoek en op twee fragmenten een rechte lijn. Eén stuk toont de afsmering in een hoek, mogelijk aan de onderzijde van de muur (afb. 6.40 en 6.41). Het kan echter

De stucfragmenten met ingedrukte lijnen stellen de imitatie van een muur in grote blokken steen voor. Zulke blokken hadden geschuinde profielkanten; de randen accentueren duidelijk de op elkaar in metselverband gelegde blokken. De geïmiteerde steensoort zou gezien de kleur wit marmer kunnen voorstellen of witte kalksteen uit Lotharingen.<sup>294</sup> Het blokkenpatroon kan niet gereconstrueerd worden, omdat de brokken te klein zijn om het formaat van die blokken vast te stellen.

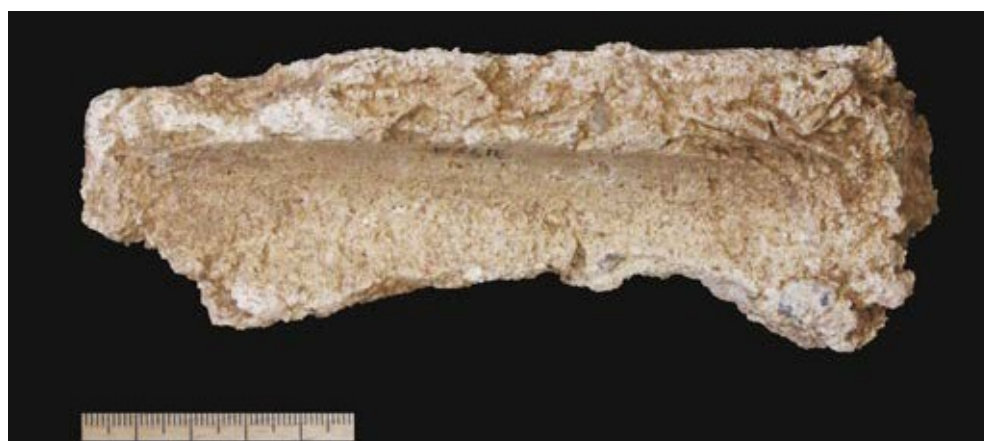
Afb. 6.40 Fragment van de afsmering met pleister van een hoek of bodemaanzet, mogelijk behorend bij de fragmenten van afbeelding 2 (foto: S. Mols, Radboud Universiteit Nijmegen)

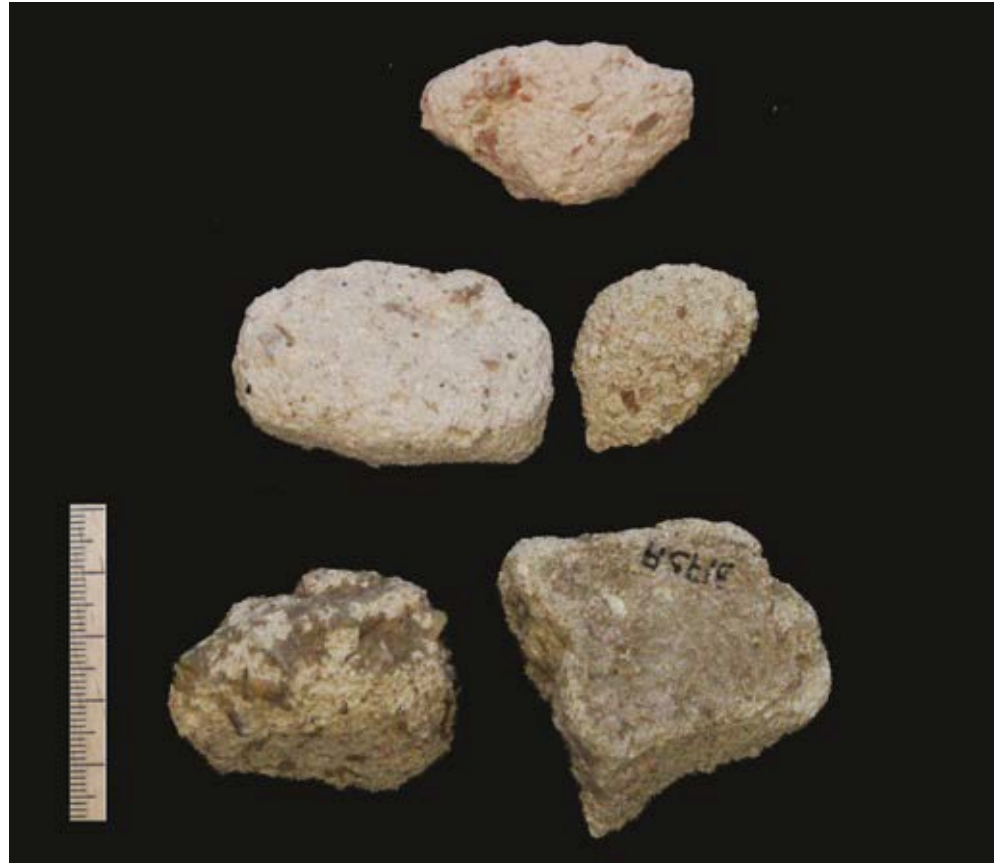
Afb. 6.42 Fragmenten zonder duidelijke resten van beschildering (foto: S. Mols, Radboud Universiteit Nijmegen)

Vijf fragmenten fijne wit tot roze mortel met minuscule stukjes gemalen terracotta zonder gedecoreerd oppervlak (afb. 6.42). Omdat de mortel fijner is dan die van de boven beschreven groepen, zouden de stukken tot een ander wandsysteem kunnen hebben behoord. Totaal oppervlak 8 x 7 cm.
