6.7 Pleisterwerk

E.M. Moormann & L. Laken

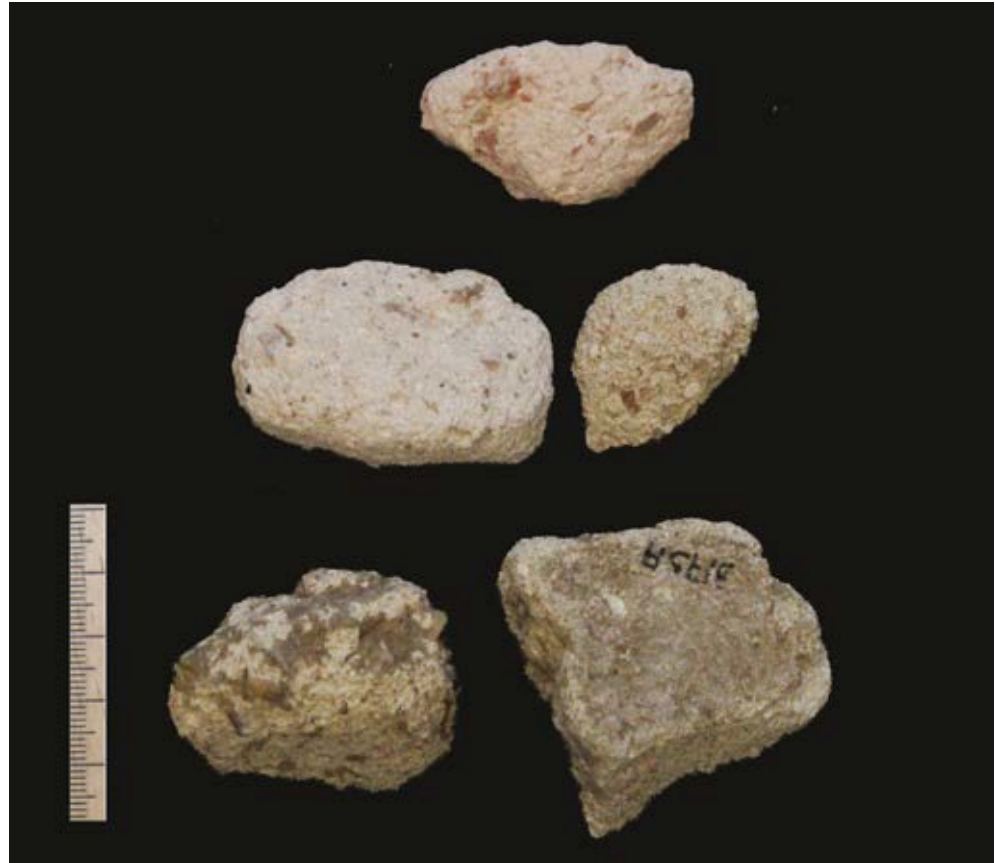
Vijf fragmenten fijne wit tot roze mortel met minuscule stukjes gemalen terracotta zonder gedecoreerd oppervlak (afb. 6.42). Omdat de mortel fijner is dan die van de boven beschreven groepen, zouden de stukken tot een ander wandsysteem kunnen hebben behoord. Totaal oppervlak 8 x 7 cm.

Afb. 6.42 Fragmenten zonder duidelijke resten van beschildering (foto: S. Mols, Radboud Universiteit Nijmegen)
