6.7 Pleisterwerk

E.M. Moormann & L. Laken

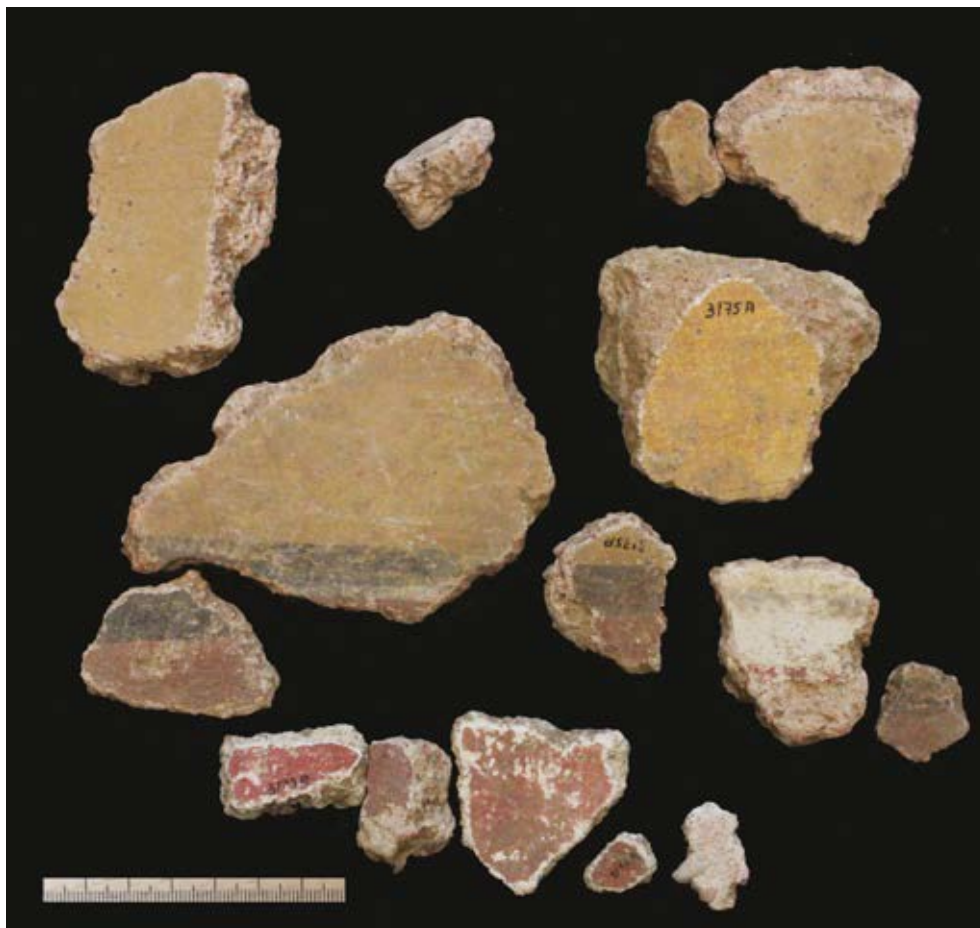
Afb. 6.38 Fragmenten met sporen van gele en rode banden of panelen en zwarte lijnen ertussen (foto: S. Mols, Radboud Universiteit Nijmegen)

kalkpitten en fijn zand. Geen onderlaag zichtbaar. De zwarte baan is over het gele vak geschilderd. Op twee gele vlakken zijn zeer dunne incisieën te zien, mogelijk lijntjes van de indeling van de muurvlakken. De verf lijkt al fresco te zijn aangebracht en het resultaat is een egaal glad oppervlak.

De fragmenten vormen de schamele resten van een paneeldecoratie, met gele en/of rode panelen en zwarte scheidslijnen of kaders. Omdat de stukjes zeer klein zijn, is niet uit te maken of sprake was van naast elkaar staande panelen die alternerend rood of geel waren of dat het gaat om panelen in een van beide kleuren waarbij de ene kleur een band tussen de panelen in de andere kleur vormde. Gezien de geringe afmetingen kan evenmin worden vastgesteld op welke plaats de stukken in de wand hebben gezeten. Genoemde panelen kunnen namelijk zowel in de sokkel, de midden- of hoofdzone als de bovenzone hebben gezeten, de drie horizontale registers waarin Romeinse wandschilderingen gewoonlijk werden ingedeeld. Omdat op één geel fragment de roze onderlaag zichtbaar is, zou het geel aan de rand van de muurdecoratie kunnen hebben gezeten.

Vijftien fragmenten tonen een geel en een rood vlak, van elkaar gescheiden door een zwarte baan van 11 mm, of delen daarvan (afb. 6.38):

Totaal oppervlak 16 x 20 cm. Mortelsamenstelling: roze compacte mortel met talrijke stukjes gemalen baksteen of rood aardewerk, witte

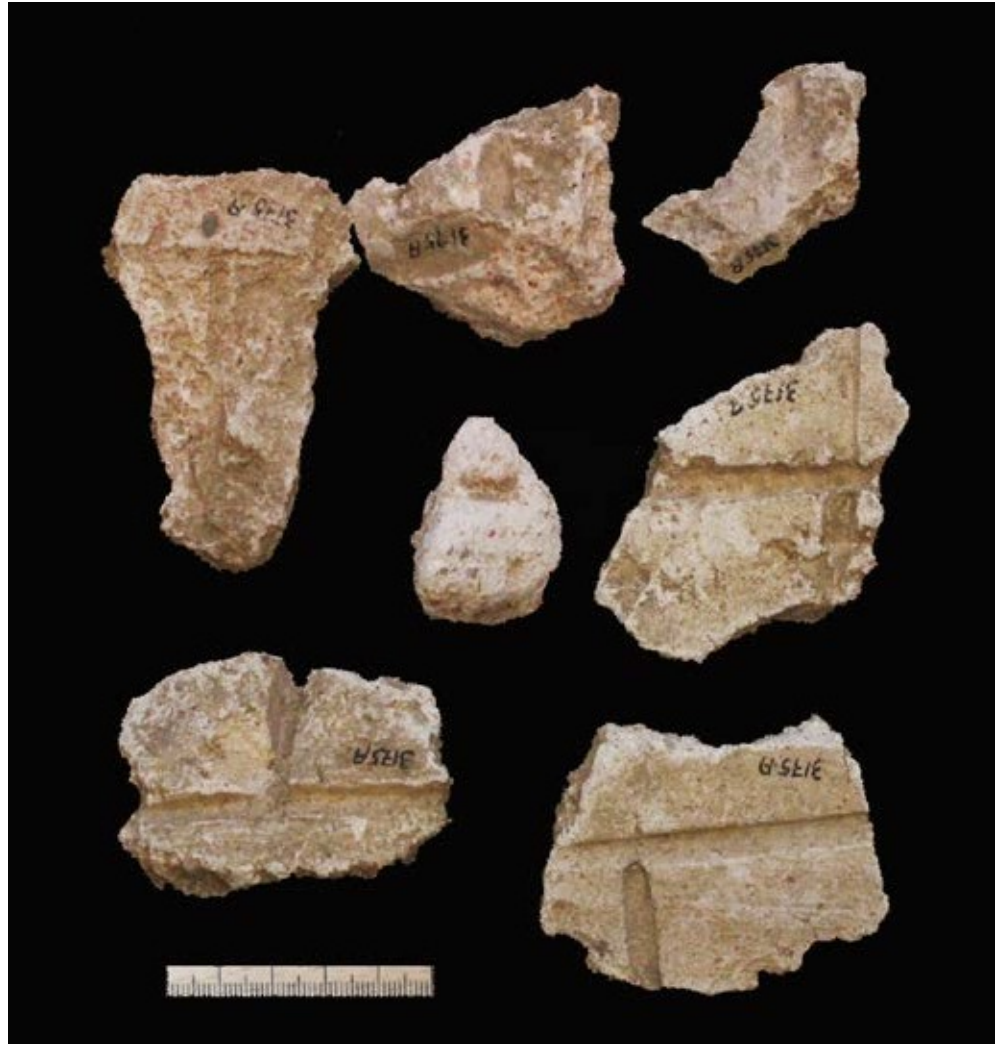
Afb. 6.39 Fragmenten van muurbekleding met inkepingen die muurwerk suggereren (foto: S. Mols, Radboud Universiteit Nijmegen)

kanaaltjes zijn gedrukt (afb. 6.39 en 6.41). Op vier brokken is een T te zien, op één stuk resteert een rechte hoek en op twee fragmenten een rechte lijn. Eén stuk toont de afsmering in een hoek, mogelijk aan de onderzijde van de muur (afb. 6.40 en 6.41). Het kan echter

De stucfragmenten met ingedrukte lijnen stellen de imitatie van een muur in grote blokken steen voor. Zulke blokken hadden geschuinde profielkanten; de randen accentueren duidelijk de op elkaar in metselverband gelegde blokken. De geïmiteerde steensoort zou gezien de kleur wit marmer kunnen voorstellen of witte kalksteen uit Lotharingen.²⁹⁴ Het blokkenpatroon kan niet gereconstrueerd worden, omdat de brokken te klein zijn om het formaat van die blokken vast te stellen.

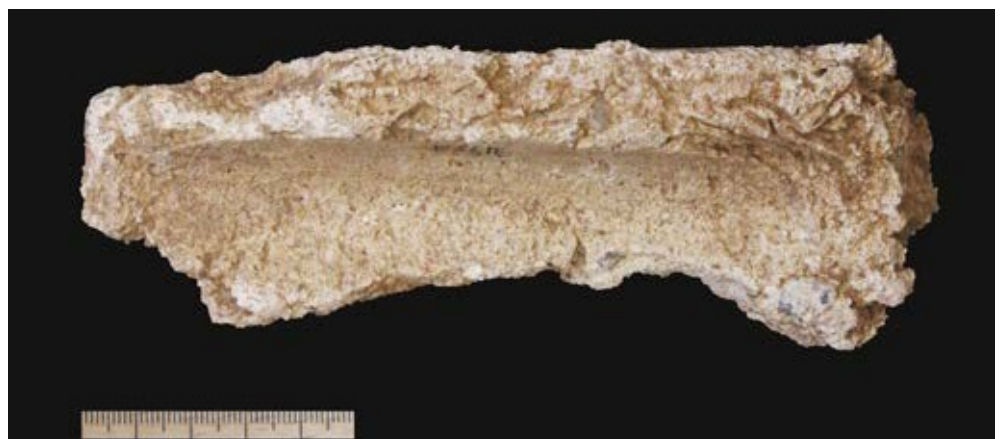
Afb. 6.40 Fragment van de afsmering met pleister van een hoek of bodemaanzet, mogelijk behorend bij de fragmenten van afbeelding 2 (foto: S. Mols, Radboud Universiteit Nijmegen)

ook een stuk dakmortel zijn, dat een gelijk-aardige samenstelling als het pleisterwerk heeft gehad.²⁹³ Totaal oppervlak 15 x 17 cm.

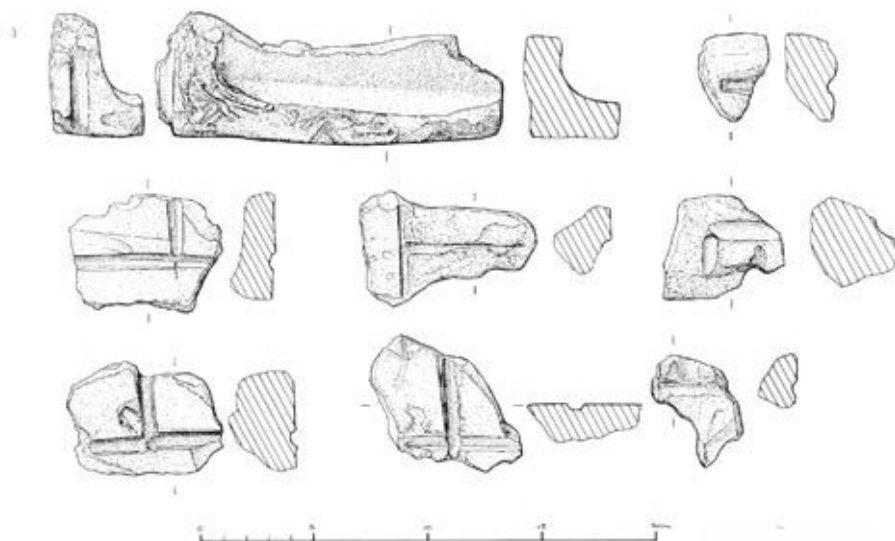
Afb. 6.41 Fragmenten van muurbekleding met inkepingen die muurwerk suggereren (tekening: R. Reijnen, Radboud Universiteit Nijmegen)
